MITSUI, Löhne 29. August 1980  
 Techn. Information Nr. 24 / 80

## Übergangsschwierigkeiten an der RD 350 LC

## Transition difficulties on the RD 350 LC

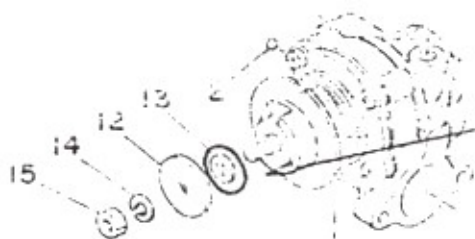
Nr. 13 ist die Einstellscheibe

aufgrund verschiedener Anfragen von Händlerkollegen und Privatkunden bezüglich Übergangsschwierigkeiten zwischen 5.000 - 7.000 1/min. haben wir Versuche mit geänderter Vergaserabstimmung vorgenommen. Drei Faktoren spielen dabei eine Rolle:

Jeder einzelne Faktor oder alle zusammen können Ursache für dieses "Loch" bei 5.000 - 7.000 1/min. sein. Abhilfe können Sie auf folgende Weise schaffen:

1. Stellen Sie den Förderbeginn der Ölpumpe mit dem Bowdenzug ein und prüfen bzw. stellen den Pumpenhub mit den Einstellscheiben auf folgenden Wert ein:

Kleinsten Pumpenhub (im Leerlauf) 0,15 - 0,20 mm

Bitte sehen Sie sich hierzu auch die Seiten 2-13 bis 2-17 im Handbuch der RD 250/350 LC an.  
 Der Pumpenhub ist im Handbuch noch mit 0,20 - 0,25 mm angegeben, Sie können ihn aber auf 0,15 bis 0,20 mm reduzieren.

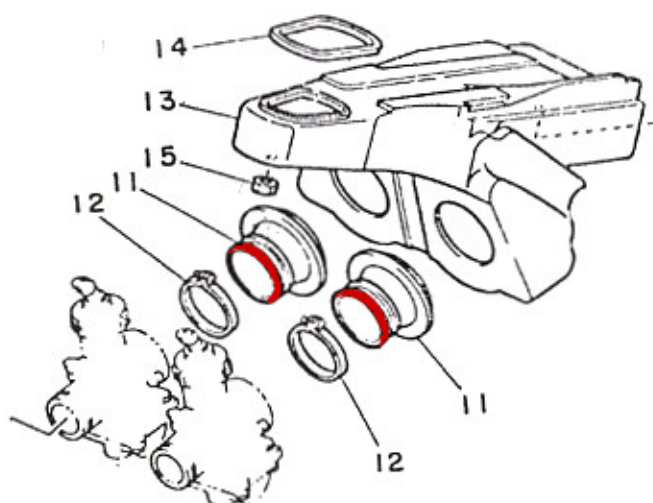
3. Eine Verengung der Luftzufuhr kann durch in Falten gelegte Ansaugschläuche hervorgerufen werden. Sie können die Falten glätten, indem Sie vom Ansaugstutzen (siehe Nr. 11 der Skizze) an der rot gekennzeichneten Fläche (Vergaserseite) einen 5 mm breiten Ring abschneiden.

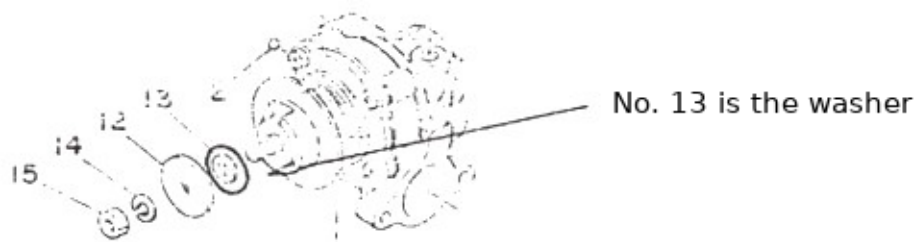
due to various inquiries from fellow dealers and private customers with regard to transition difficulties between 5,000 - 7,000 rpm we made tests with modified carburetor settings. Three factors play a role in this.

Any single factor or all of them together can cause this "Hole" at 5,000 - 7,000 rpm. You can remedy this in the following way:

1. Set the start of delivery of the oil pump with the oil pump cable and check or set the pump stroke with the adjusting washers to the following value:

Smallest pump stroke (when idling) 0.15 - 0.20 mm

Please see also pages 2-13 to 2-17 in the service manual of the RD 250/350 LC.

The pump stroke is specified in the manual as 0.20 - 0.25 mm, but you may reduce it to 0.15 to 0.20 mm.

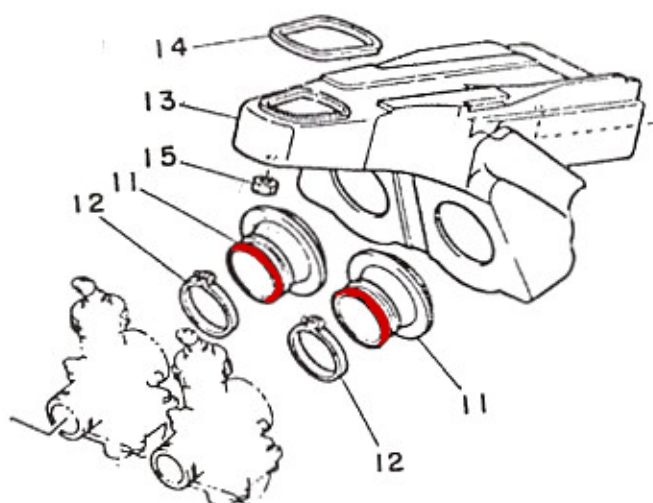
3. A constriction of the air supply can be caused by folded intake joints. You can smooth out the wrinkles by cutting the intake joint at the intake port side (see No. 11 in the sketch). Cut a 5 mm wide ring from the red marked area (carburetor side).
